Rte de Corsy 18, LUTRY, CAMAC no 242549

## Constat, analyse du projet de construction IMMOSOL SA vs Tilleul

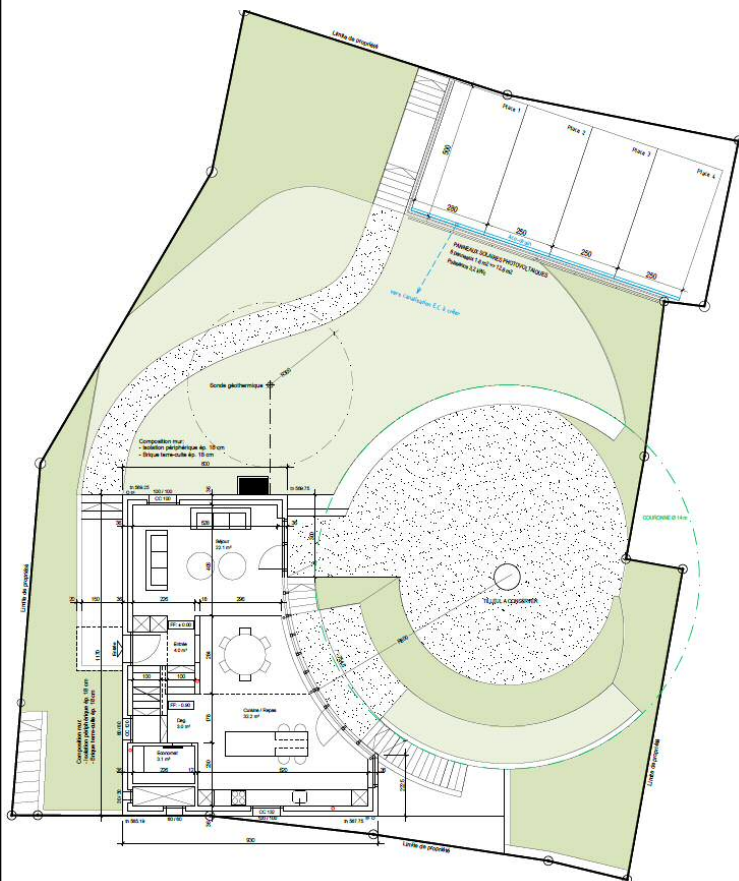
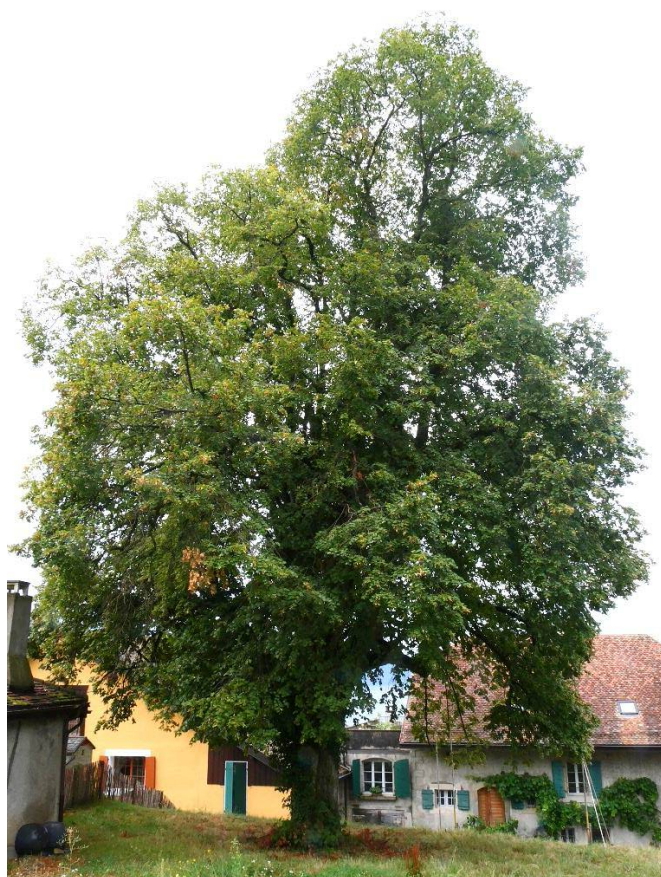
Situation: plan de situation du futur bâti vs tilleul

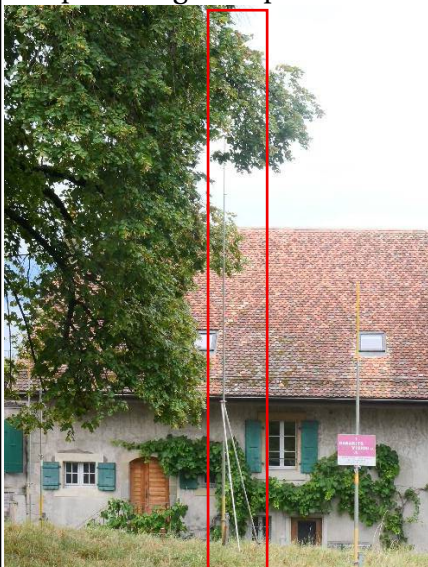
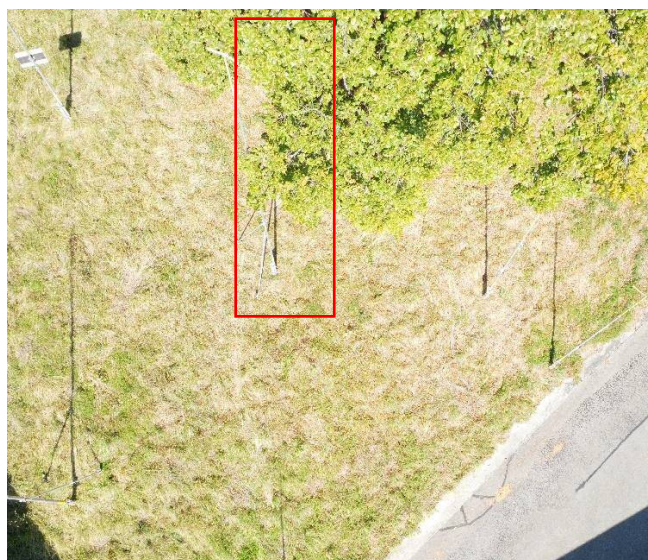
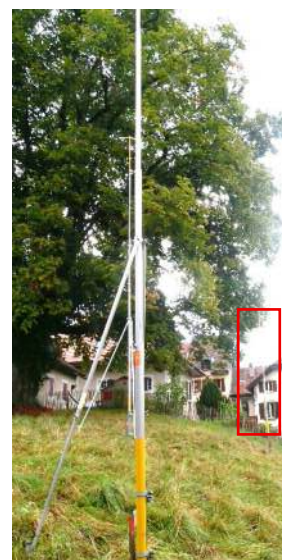
Une partie du gabarit posé se trouve **partiellement** dans le houppier et en très proche en périphérie dans **la partie basse** :

Remarques : pour pouvoir permettre la construction du futur bâti, il faut un espace suffisant pour la création du terrassement. Or celui-ci sera obligatoirement en conflit direct avec le système racinaire et le houppier. En effet, il faut compter 100 à 150cm de plus que le mur du bâti représenté sur le plan.

Au vu de la configuration du terrain et du projet, seule une paroi berlinoise ou cloutée pourrait être utilisée. Même cette solution ne permet pas la mise en place des fondations. Un plan de terrassement l'indiquerait clairement ! Le conflit est toujours bien présent avec le tilleul. D'autre part, il serait indispensable de prévoir un matelas pédologique (protection racinaire avant terrassement), ce qui empiète en plus la rhizosphère. Pour rappel, la rhizosphère s'étend bien au-delà de la couronne. Le terrassement est donc problématique à plusieurs niveaux, racinaire et aérien.

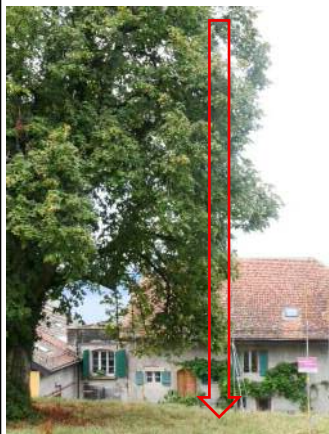
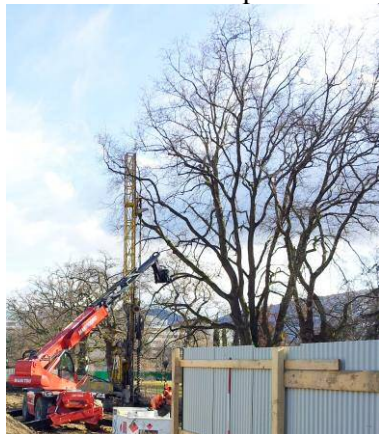
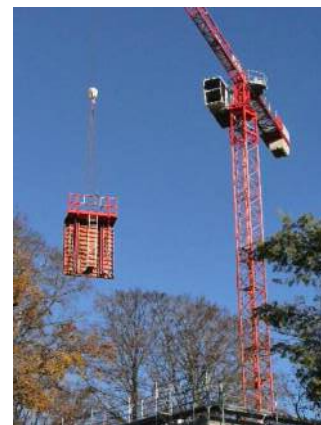
Pour la mise des pieux, la foreuse est en conflit avec le houppier, de même la création du coffrage peut rentrer en conflit avec les charpentières de l'arbre.

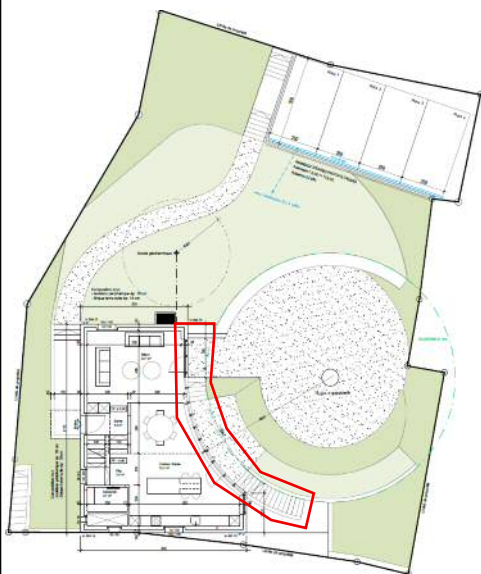
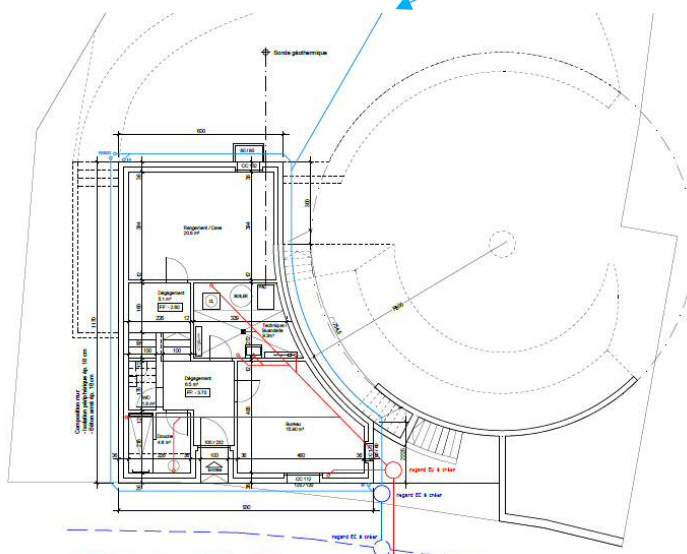
Autres éléments en conflit avec l'arbre : la création de **l'escalier d'accès**, **le cheminement le long du bâti** depuis la rue au S en périphérie du bâti projeté. Directement en conflit avec la rhizosphère. Et d'autre part, la **canalisation d'eaux claires** passe également en dehors du bâti.

- 1) Le cercle représentant le tilleul n'est pas représentatif de la réelle envergure du tilleul. Le plan devrait présenter avec précision l'envergure de celui-ci. Ce n'est pas un cercle parfait.
- 2) Les travaux de terrassements ne peuvent se faire sans porter préjudice à la pérennité de l'arbre. Un plan de terrassement le prouverait très simplement
- 3) La norme SIA 318 (aucune construction à l'aplomb de la couronne + 1.5m) ne pas respectée et ne peut l'être.
- 4) Les conséquences de tels travaux sur la pérennité de l'arbre sont particulièrement néfastes: amputation d'une partie de la rhizosphère (porte d'entrée aux pathogènes), élagage des charpentières côté bâti, modification du réseau hydrique existant (terrassement conséquent et donc assèchement du milieu).
- 5) En résumé, tous ces éléments contribuant au déclin potentiel du tilleul.
